ARPA molise  
Agenzia Regionale per la  
Protezione Ambientale

# IL CONTROLLO DEL TERRITORIO NELLA PROVINCIA DI CAMPOBASSO

## **IL CONTROLLO DEL TERRITORIO I DATI DEL 2019**

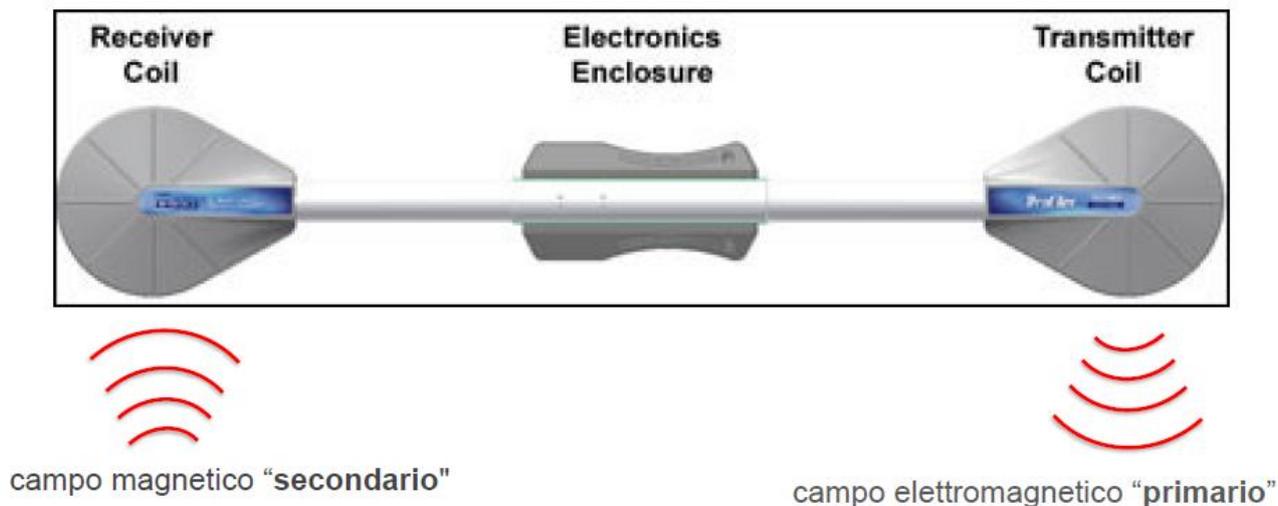
Il dispositivo trasmittente crea un campo elettromagnetico "primario" che induce nel terreno una corrente elettrica direttamente proporzionale alla conducibilità dello stesso. Questa corrente crea un campo elettromagnetico "secondario", proporzionale alla corrente indotta, che viene rilevato dal ricevitore.

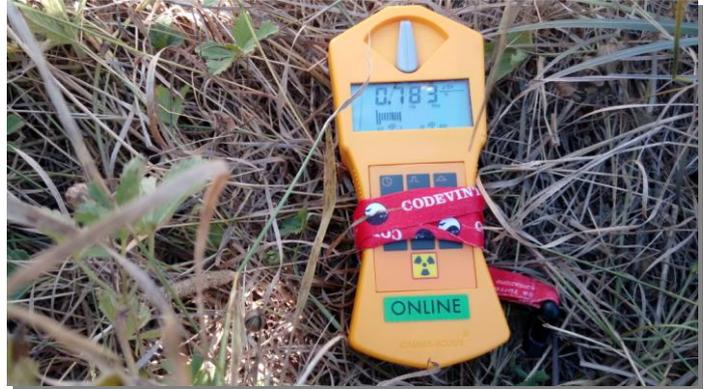
Misura registrata in un sito della Provincia di Campobasso.  
**Il valore indicato supera di circa 7 volte il fondo naturale.**

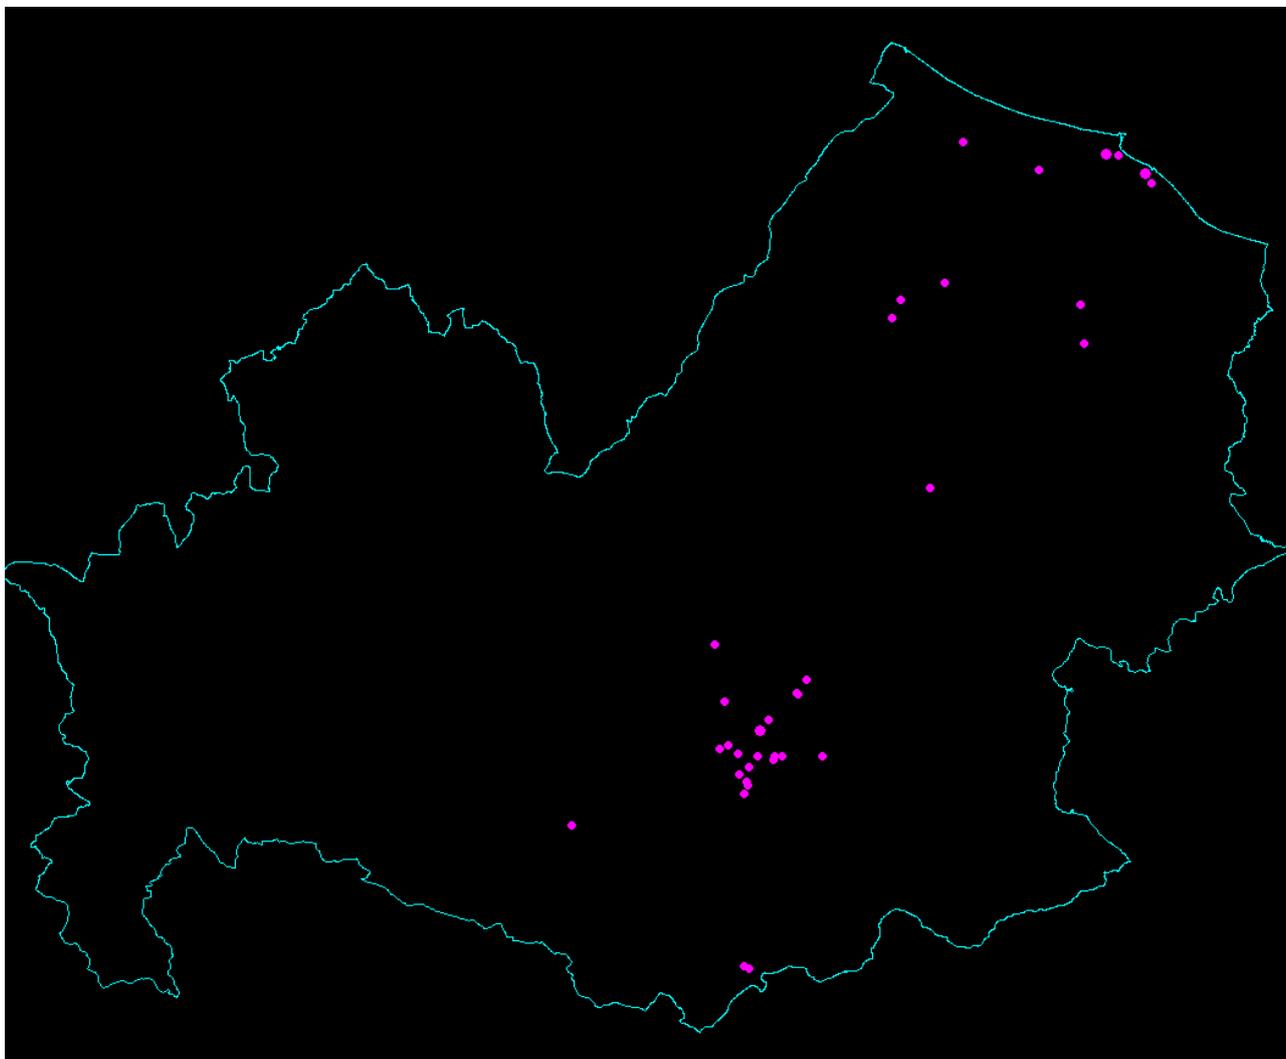
**ANNO 2019**  
**( n. 38 siti segnalati )**

Nel 2019, sono stati segnalati **38** siti: 3 configurabili come vere e proprie "discariche abusive"; 35 di abbandono di grossi quantitativi di rifiuti eterogenei (urbani, pneumatici, RAEE, ingombranti, etc.).

Tra i siti segnalati, in **20** casi sono stati rinvenuti cumuli di manufatti cementizi e frammenti di essi contenenti amianto, in **16** cumuli di rifiuti edili, e in **10** abbandoni di RAEE (rifiuti elettrici ed elettronici).

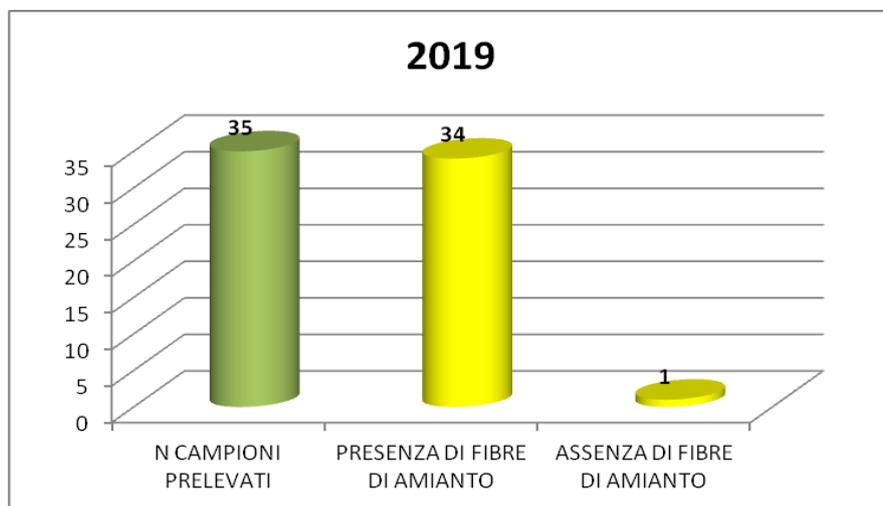
## Numero campioni di amianto ed esito analitico (2019)

Per quanto riguarda i rifiuti cementizi presumibilmente contenenti amianto abbandonati sul territorio, sono stati effettuati n. **35** campioni, che hanno confermato la presenza di fibre di amianto nel 99% dei prelievi. In un solo caso, è risultato che alcune onduline abbandonate non contenessero fibre di amianto.

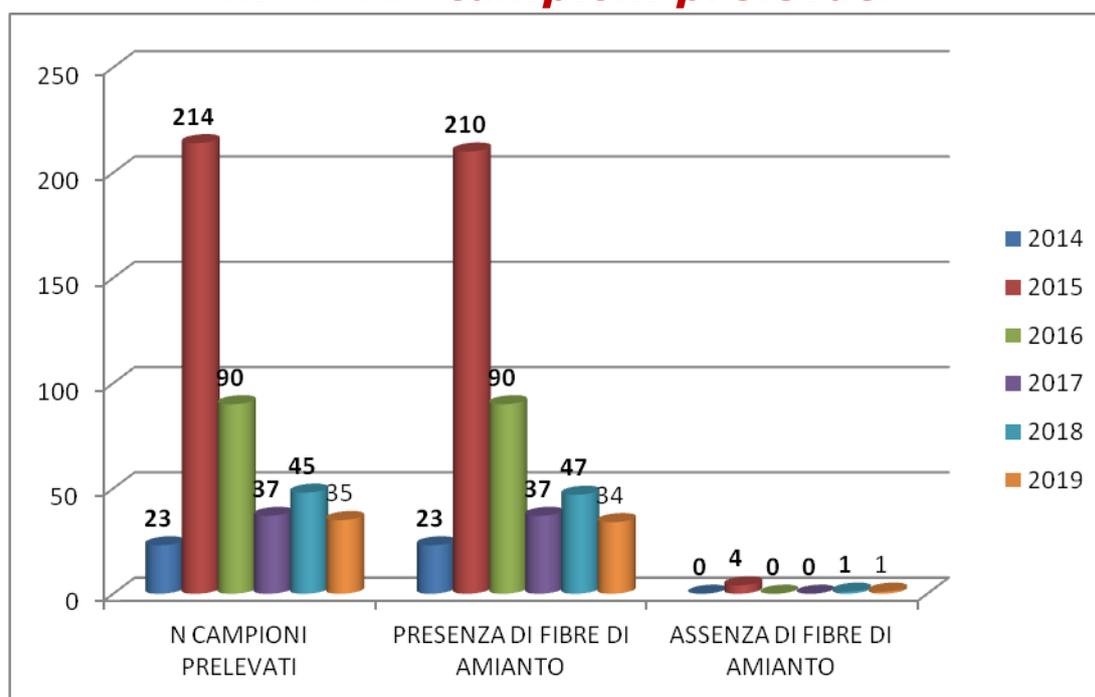
## Numero campioni di amianto ed esiti analitici (2014-2019)

**n. 447** campioni prelevati

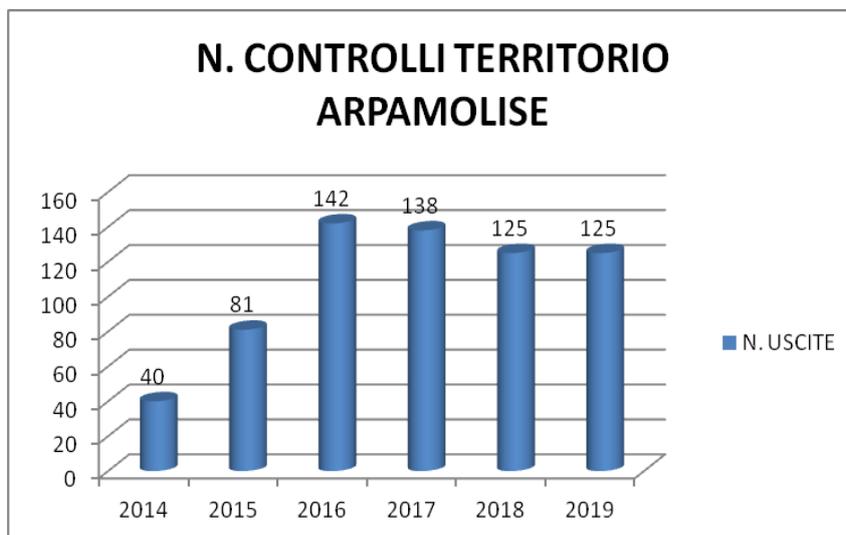
Negli anni che vanno dal 2014 (periodo giugno-dicembre) al 2019 sono stati effettuati da Arpa n. 651 controlli sul territorio, per contrastare il fenomeno dell'abbandono dei rifiuti ed in particolare di quelli contenenti amianto. Dai dati raccolti in questi anni si evidenzia

come, da una prima fase (2014-2015) particolarmente acuta, si sia passati ad un progressivo calo del fenomeno.

Il 2019, in particolare, ha fatto registrare la riduzione più sensibile di questa attività illecita. L'andamento positivo è dovuto ancora una volta, sia alla costante attività di controllo del territorio da parte degli Organismi di Controllo, che all'impegno profuso dagli Enti locali nelle attività di prevenzione, di rimozione e di smaltimento dei rifiuti abbandonati.

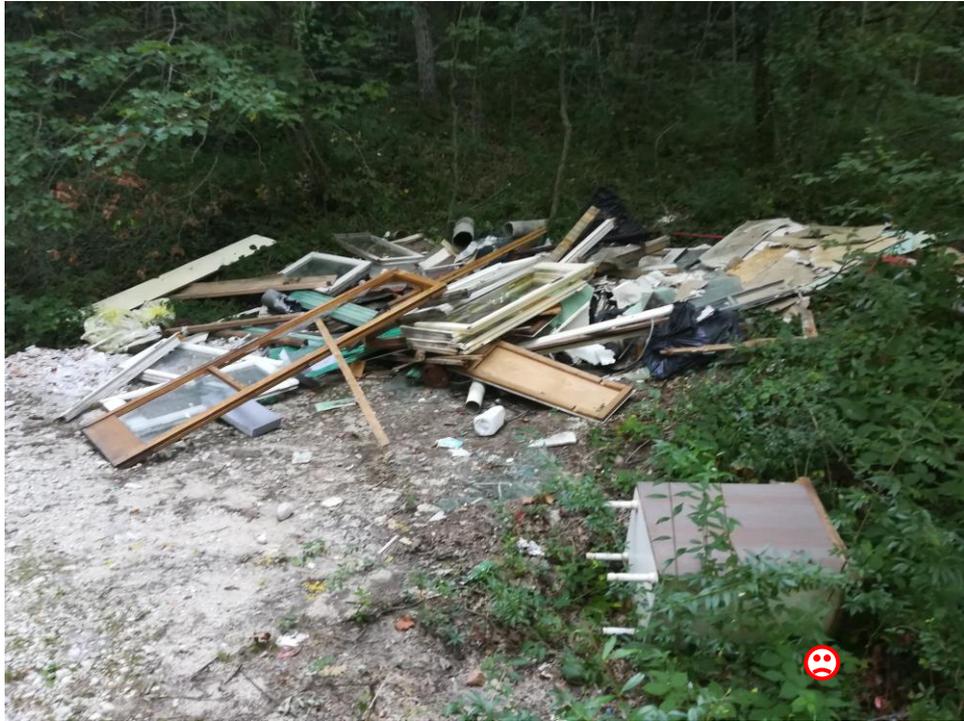
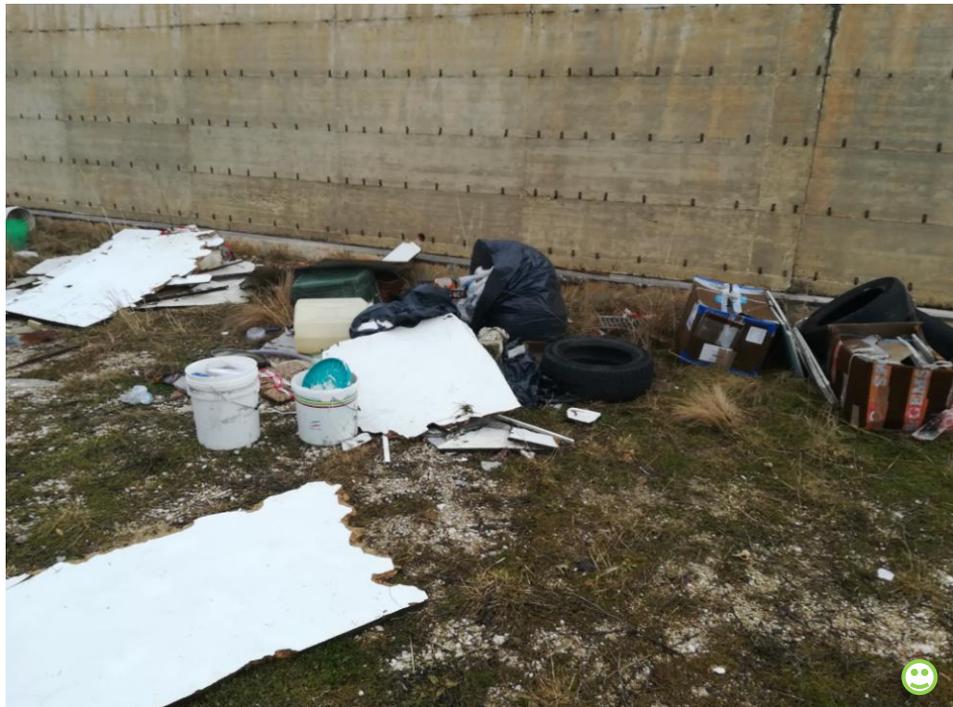
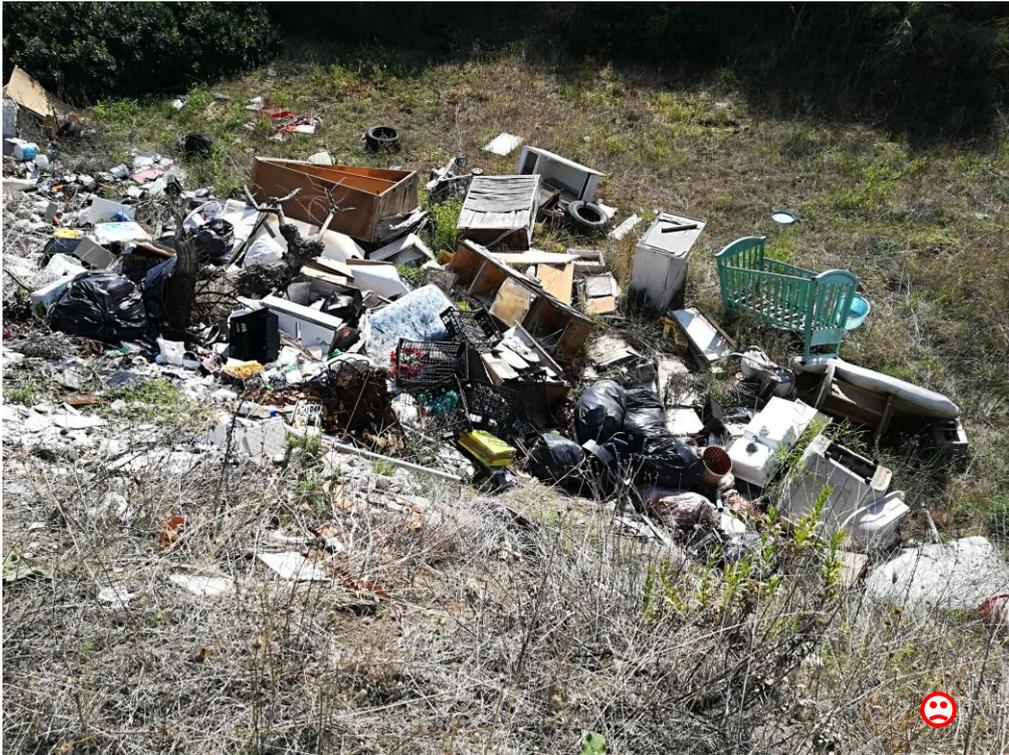
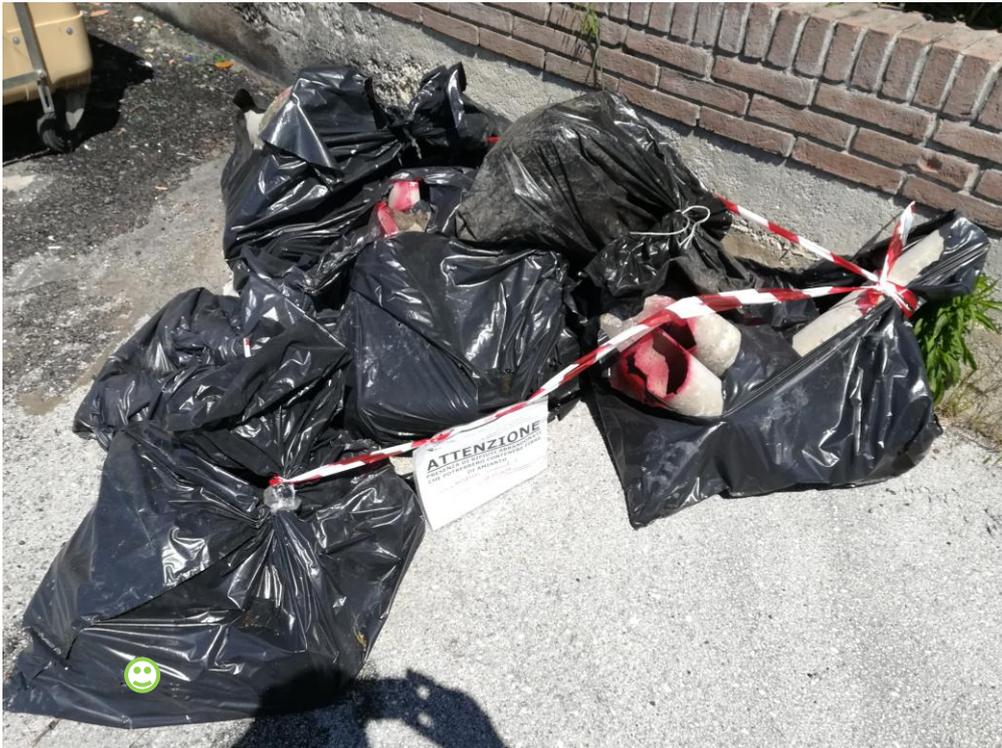
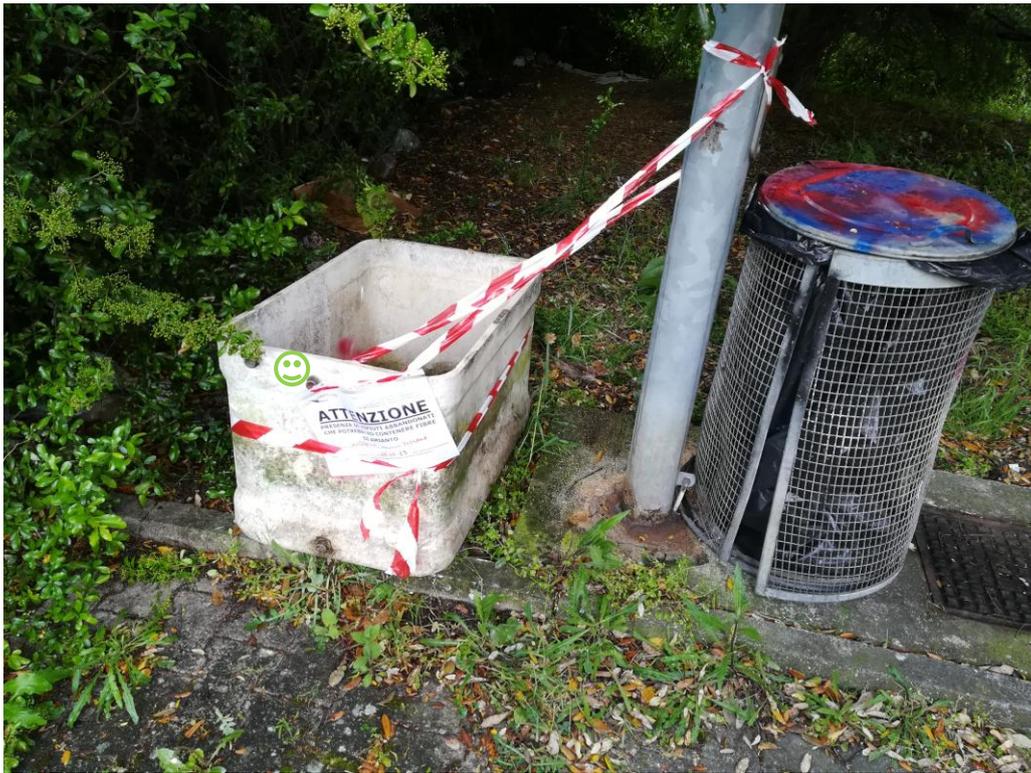
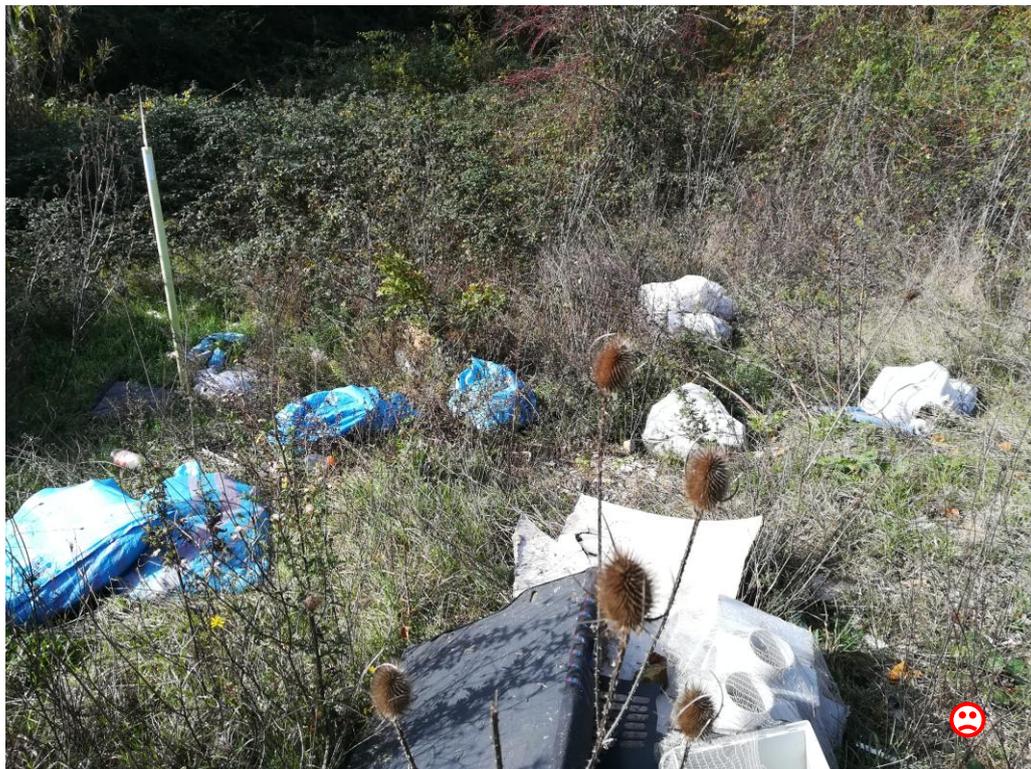
# ***DOSSIER FOTOGRAFICO***

***(foto tratte dalle segnalazioni di Arpa, 2019) \****

le foto indicate con il simbolo 😊 fanno riferimento ad abbandoni di rifiuti che sono stati rimossi, a seguito delle segnalazioni di Arpa Molise  
con il simbolo 😞 vengono indicate situazioni di degrado in corso di risoluzione.
