ARPA molise
Agenzia Regionale per la
Protezione Ambientale

IL CONTROLLO DEL TERRITORIO NELLA PROVINCIA DI CAMPOBASSO

DOSSIER FOTOGRAFICO 2021

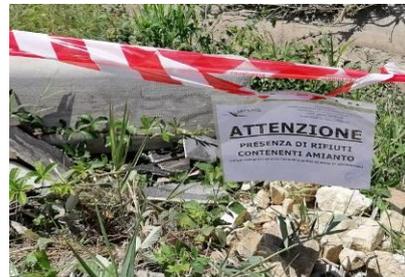
Rifiuti abbandonati che potrebbero contenere fibre di amianto

Delimitazione dell'area di abbandono	L'area di abbandono viene delimitata con nastro bianco-rosso e viene posto un avviso di: "presenza di rifiuti abbandonati presumibilmente contenenti amianto"
Ricerca responsabili	dei Ricerca di elementi utili all'identificazione dei responsabili dell'abbandono.
Campionamento	I campioni vengono sigillati e il punto di prelievo viene fissato con vernice spray, per evitare la dispersione delle fibre.
Misure preventive	In via precauzionale, in attesa dell'esito analitico, questi rifiuti devono essere coperti con telo resistente, in modo da isolarli dall'ambiente esterno.
Rapporto di prova e avvio procedura di smaltimento	Gli esiti analitici vengono comunicati agli Enti competenti o al responsabile dell'abbandono, al fine di poter attivare le corrette procedure di smaltimento.

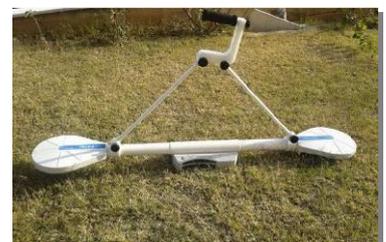
Elettromagnetometro Profiler "EMP-400"

L'elettromagnetometro consente di investigare il sottosuolo e di individuare i rifiuti eventualmente sepolti, quali ad esempio: rifiuti ad elevata suscettività magnetica e/o conduttivi (rifiuti ferromagnetici, scorie, fusti di qualsiasi natura, etc.), rifiuti edili, fluidi inquinanti (percolati, liquidi ad alto contenuto di sali, oli, etc.), materiali plastici/gomma (pneumatici, fusti, etc.) ed altri.

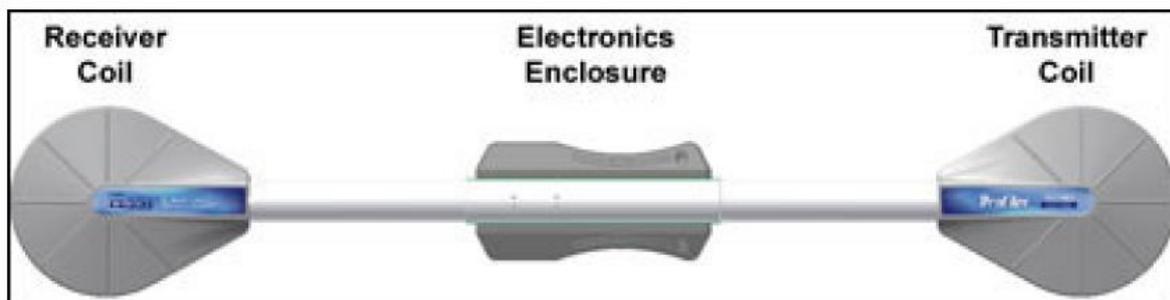
campo magnetico "secondario"

campo elettromagnetico "primario"

Il dispositivo trasmittente crea un campo elettromagnetico "primario" che induce nel terreno una corrente elettrica direttamente proporzionale alla conducibilità dello stesso. Questa corrente crea un campo elettromagnetico "secondario", proporzionale alla corrente indotta, che viene rilevato dal ricevitore.

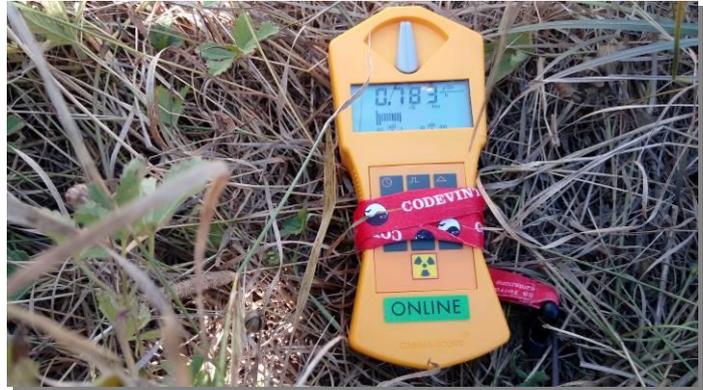
Misura registrata in un sito della Provincia di Campobasso. **Il valore indicato supera di circa 7 volte il fondo naturale.**

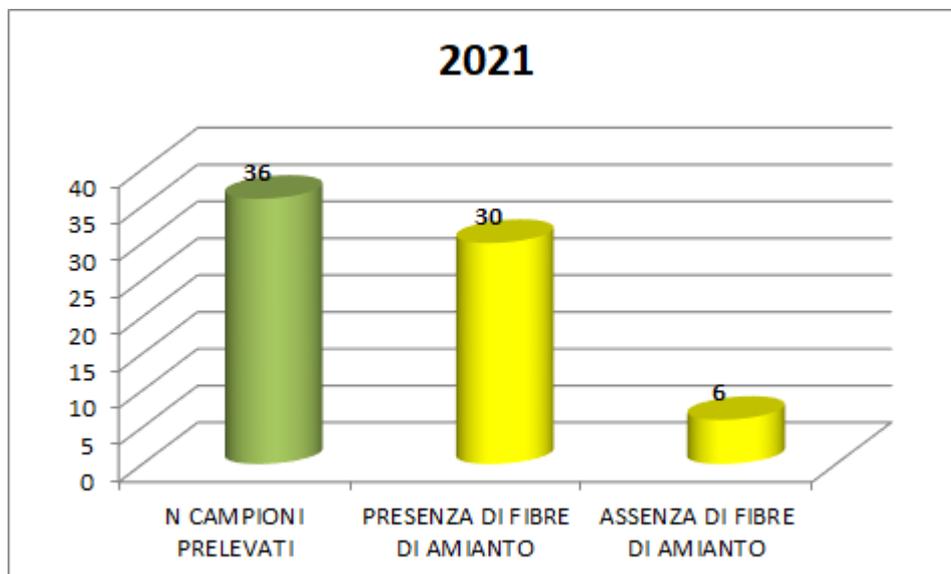
Numero campioni di amianto ed esito analitico (2021)

Per quanto riguarda, infine, l'attività di ricerca dei rifiuti cementizi contenenti amianto, sono stati effettuati n. **36** campioni, che hanno confermato la presenza di fibre di amianto in **30** casi (i 6 casi negativi fanno tutti riferimento al campionamento effettuato su un unico sito di abbandono di frammenti di onduline non contenenti fibre di amianto).

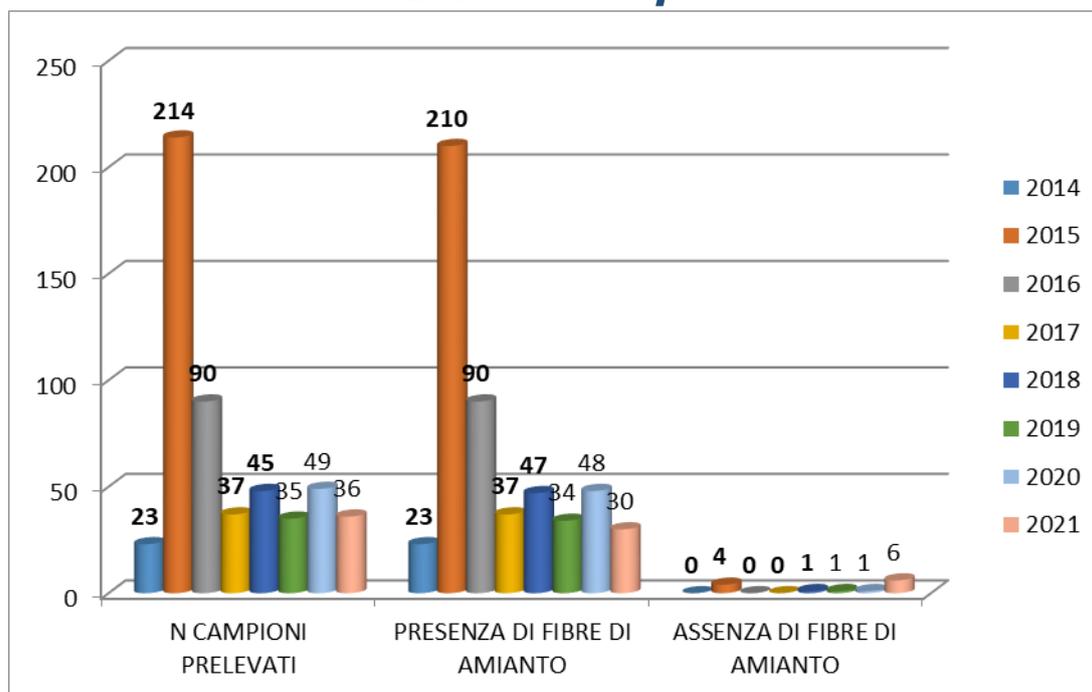
Numero campioni di amianto ed esiti analitici (2014-2021)

n. 532 campioni

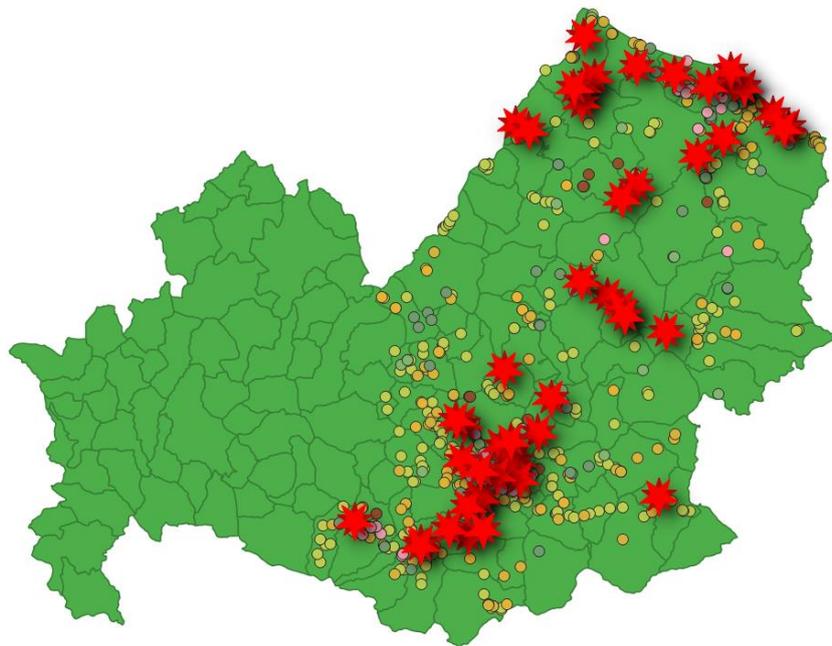
**CONTROLLO DEL TERRITORIO
2021
(n. 51 siti segnalati)**

Nel 2021, sono stati segnalati n. **51** siti, di cui **4** configurabili come vere e proprie "discariche abusive" e **47** come abbandoni di grossi quantitativi di rifiuti eterogenei (urbani, pneumatici, RAEE, ingombranti, amianto, oli minerali esauriti, veicoli, parti di veicoli, edili, etc.).

In **25** siti sono stati rinvenuti abbandoni di manufatti in cemento-amianto, in **14** di rifiuti edili e in **7** di RAEE (frigoriferi, televisori, computer, etc.).

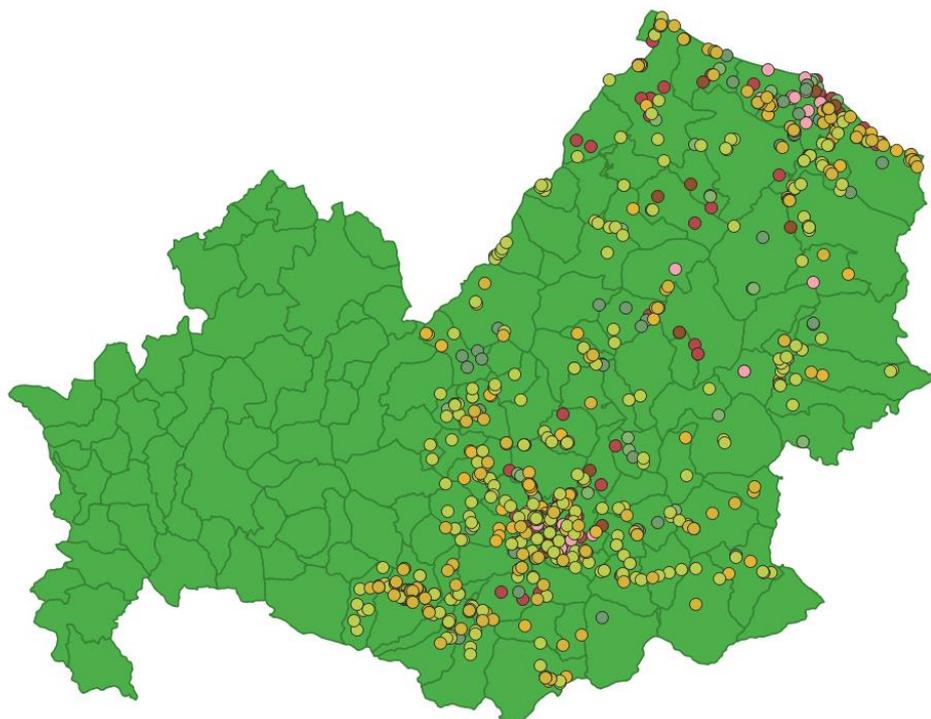
**CONTROLLO DEL TERRITORIO
2014-2021
(n. 839 siti segnalati)**

Nel periodo 2014-2021 sono stati effettuati dal Dipartimento di Campobasso n. **913** controlli del territorio, per contrastare il fenomeno dell'abbandono dei rifiuti.

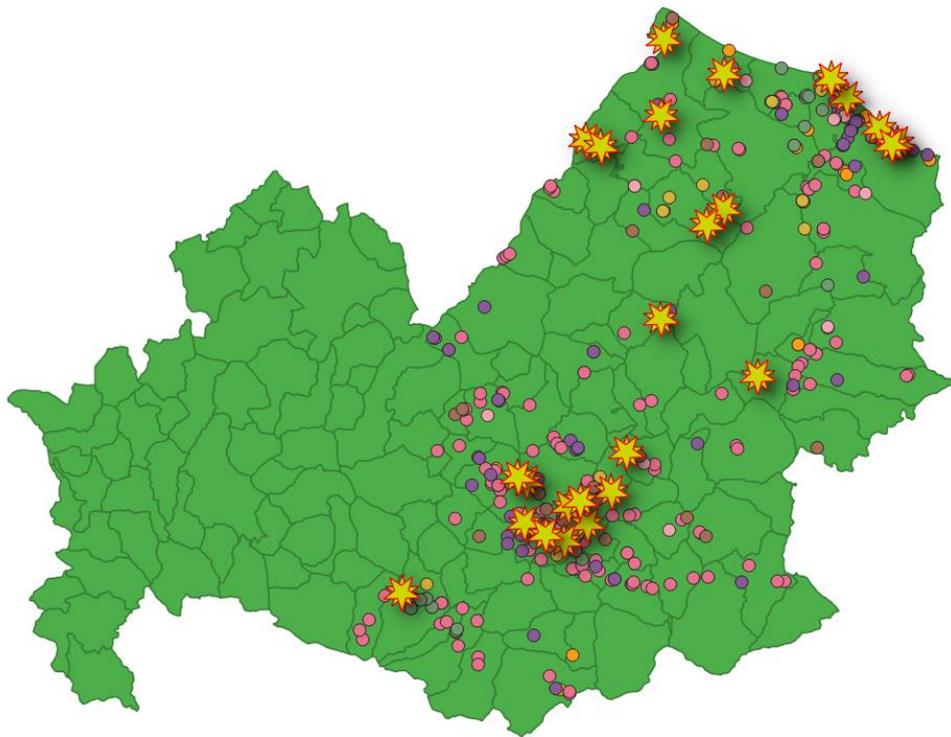
**RIFIUTI CONTENENTI AMIANTO
2021
(n. 36 siti segnalati)**

Per quanto riguarda l'amianto, invece, anche nel 2021 si è registrato un calo negli abbandoni, pur non cambiando le modalità di scarico sul territorio.

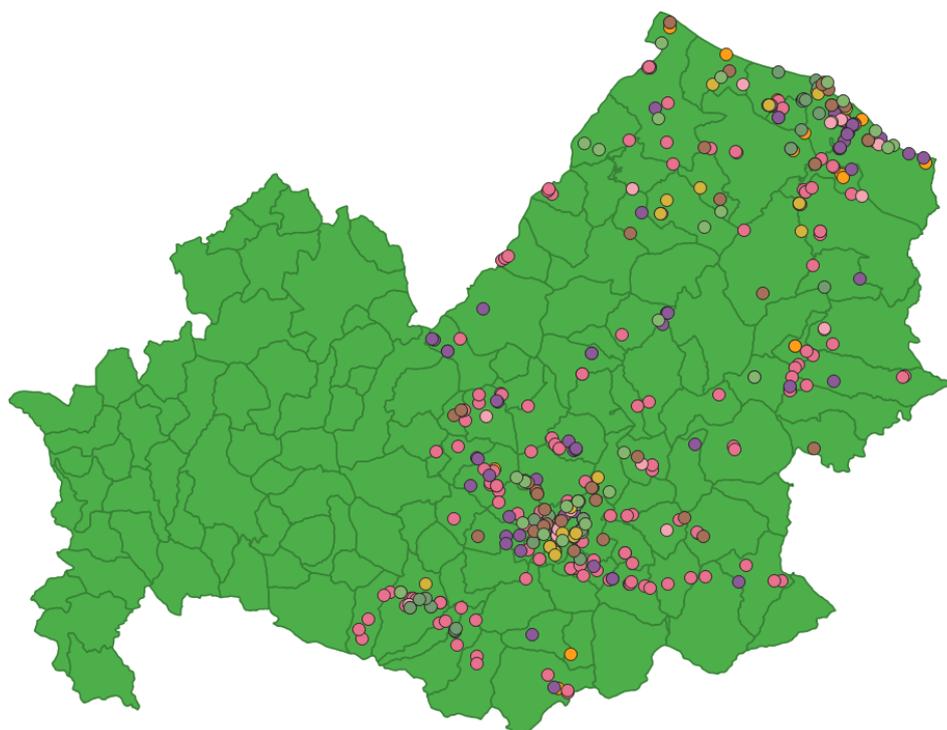
**RIFIUTI CONTENENTI AMIANTO
2014-2021
(n. 418 siti segnalati)**

La prassi di abbandono si è ormai consolidata e affinata negli ultimi anni ed è sempre quella di evitare il più possibile il trasporto di manufatti cementizi tal quali (onduline, vasconi, canne fumarie, tubature, etc.), troppo visibili e ingombranti, per abbandonarli invece dopo averli frantumati, mescolandoli con i rifiuti edili o nascondendoli sotto quelli urbani o scaricandoli in luoghi difficilmente accessibili (boschi e scarpate).

Come più volte sottolineato, questa pratica di riduzione volumetrica è estremamente pericolosa, perché disgregando la matrice cementizia che tiene "incollate" le fibre di amianto, ne aumenta la mobilità nell'ambiente e di conseguenza il rischio di esposizione e di inalazione, sia per chi effettua materialmente la frantumazione, che per chi li trasporta e li scarica, che per i cittadini.

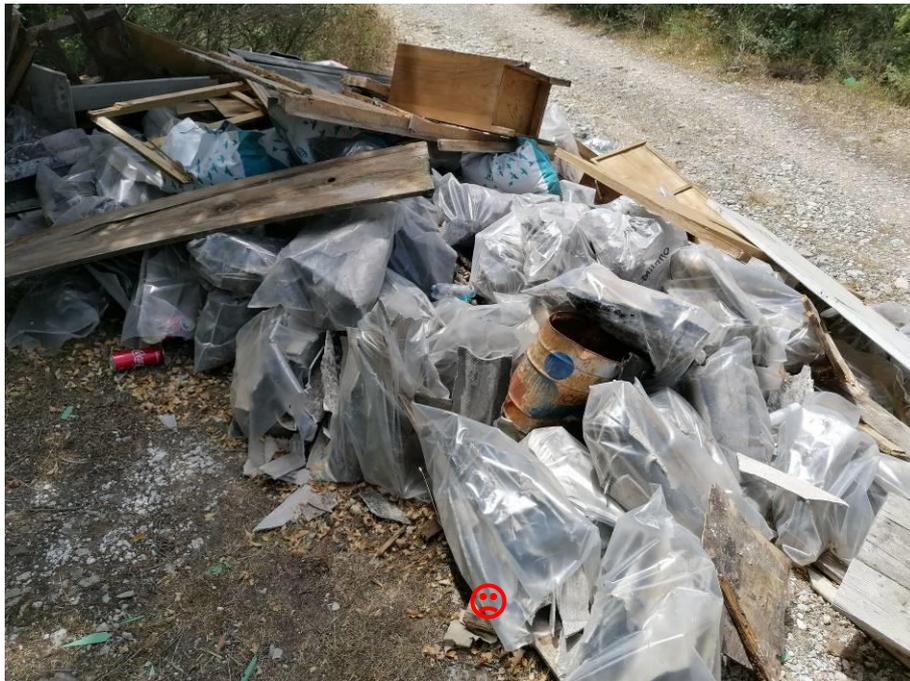
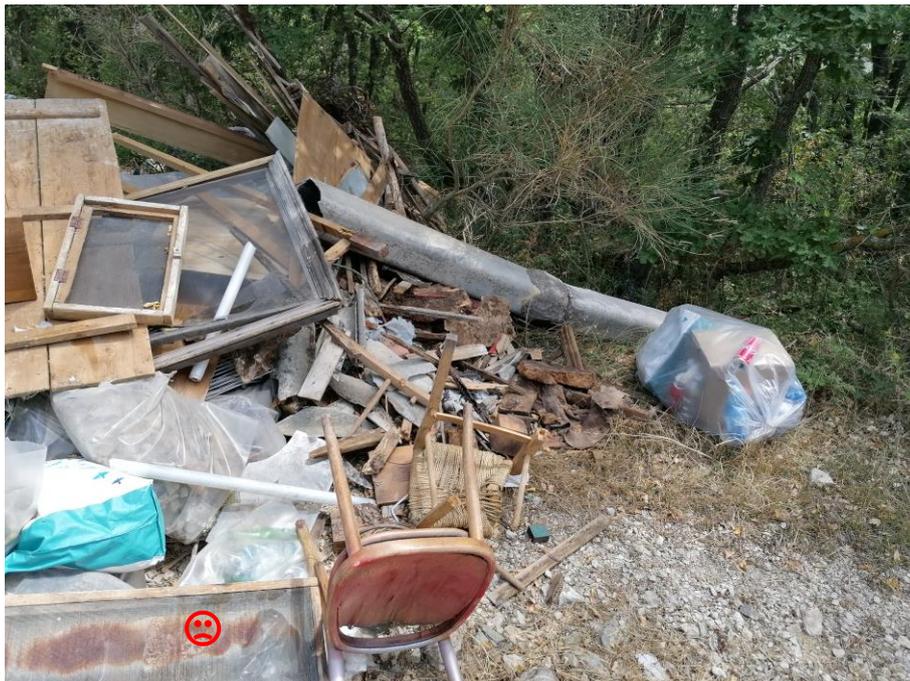
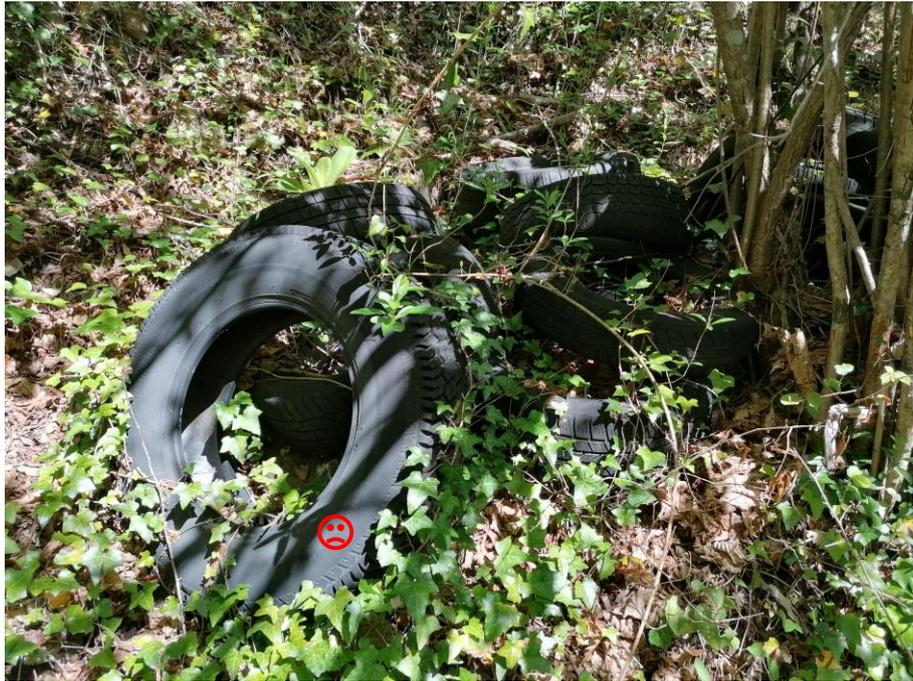
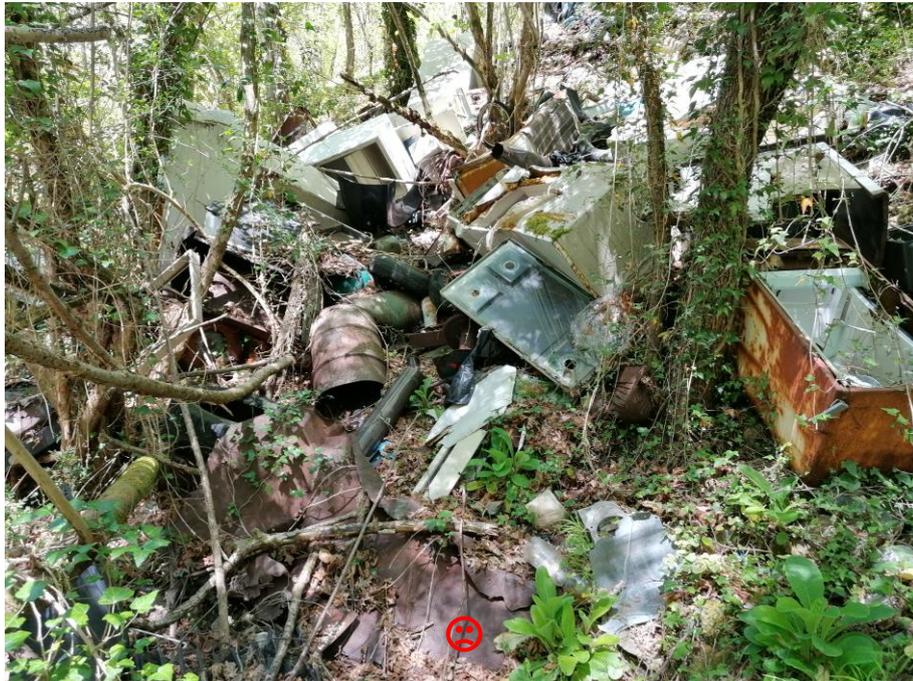
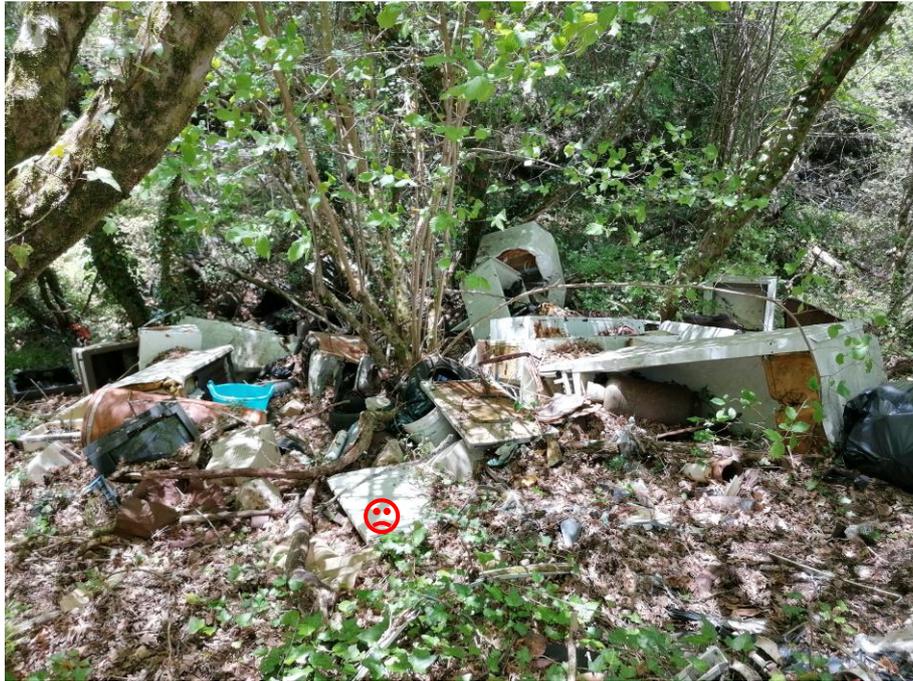
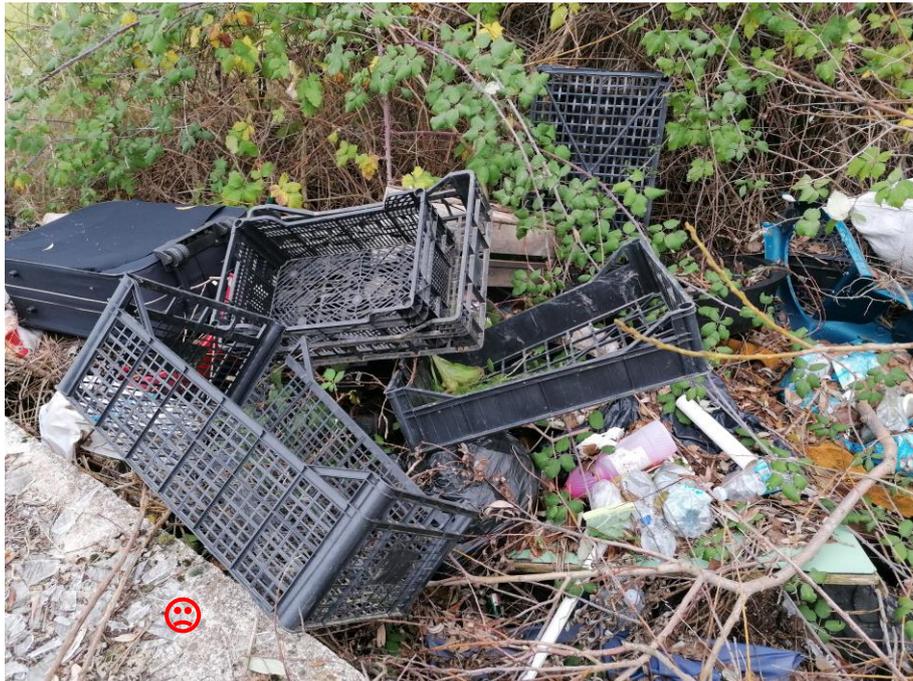
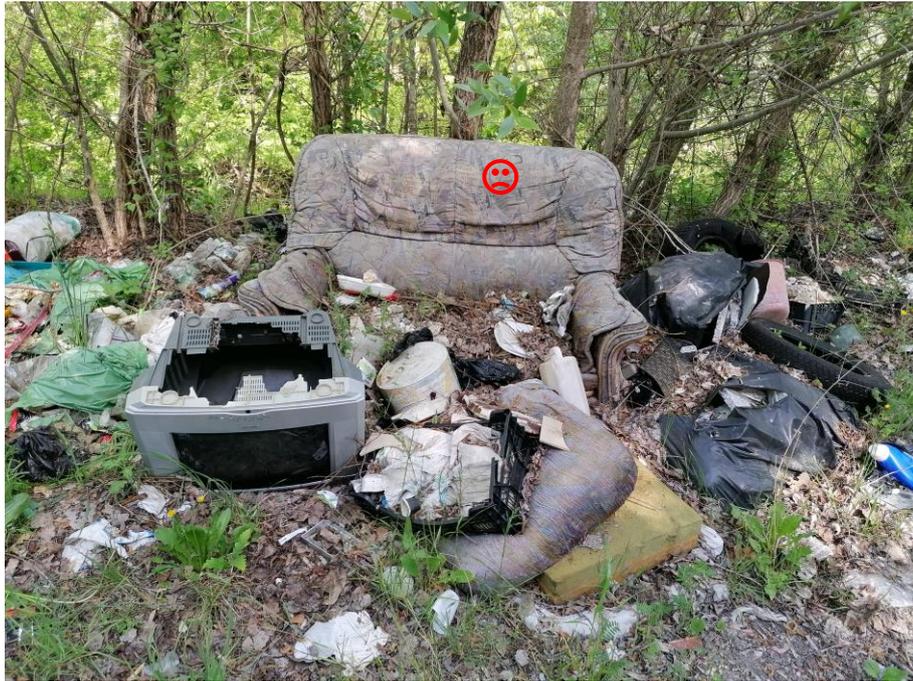
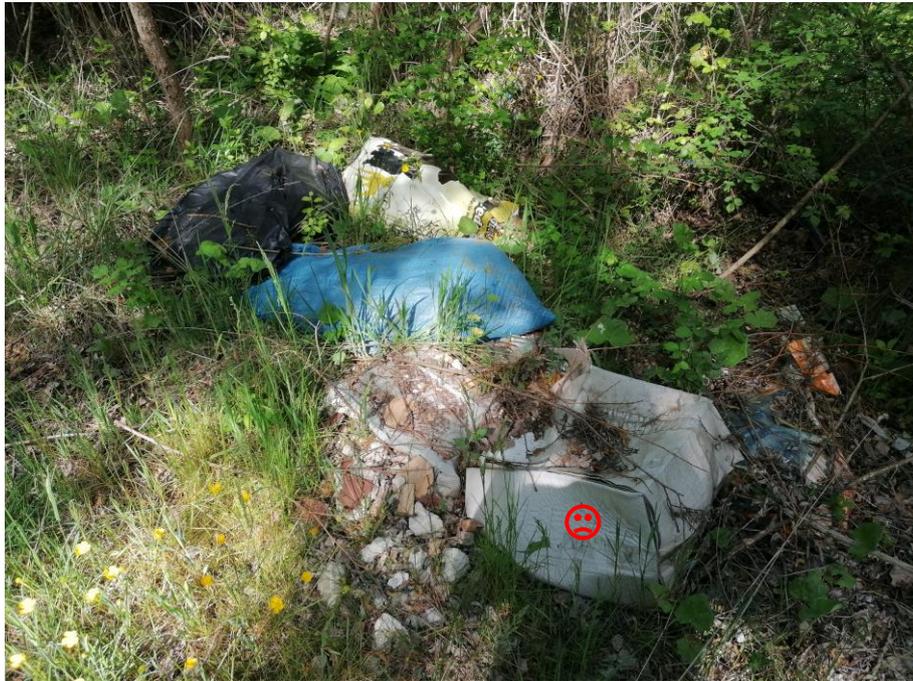
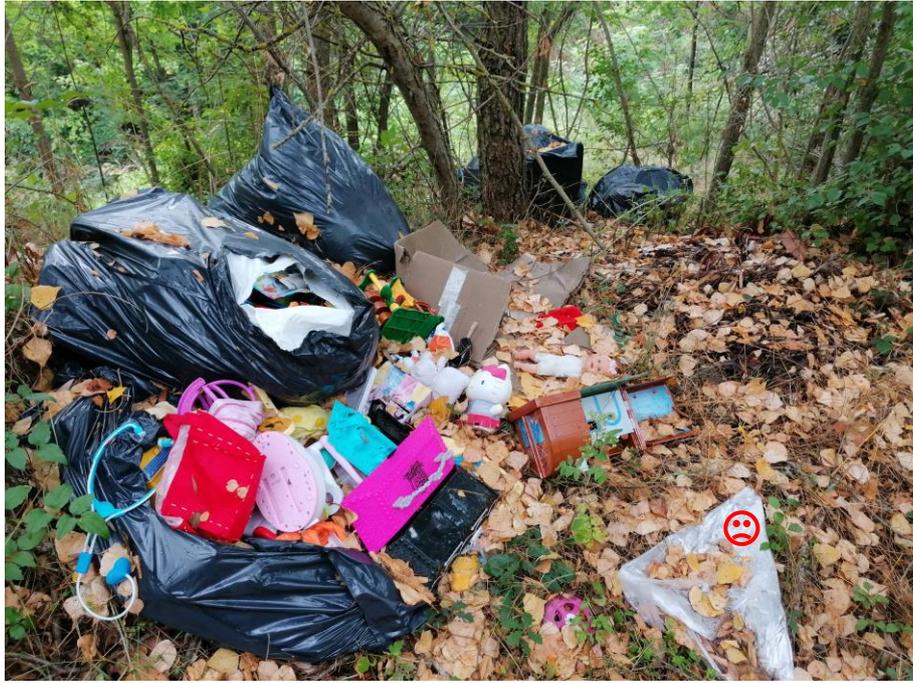
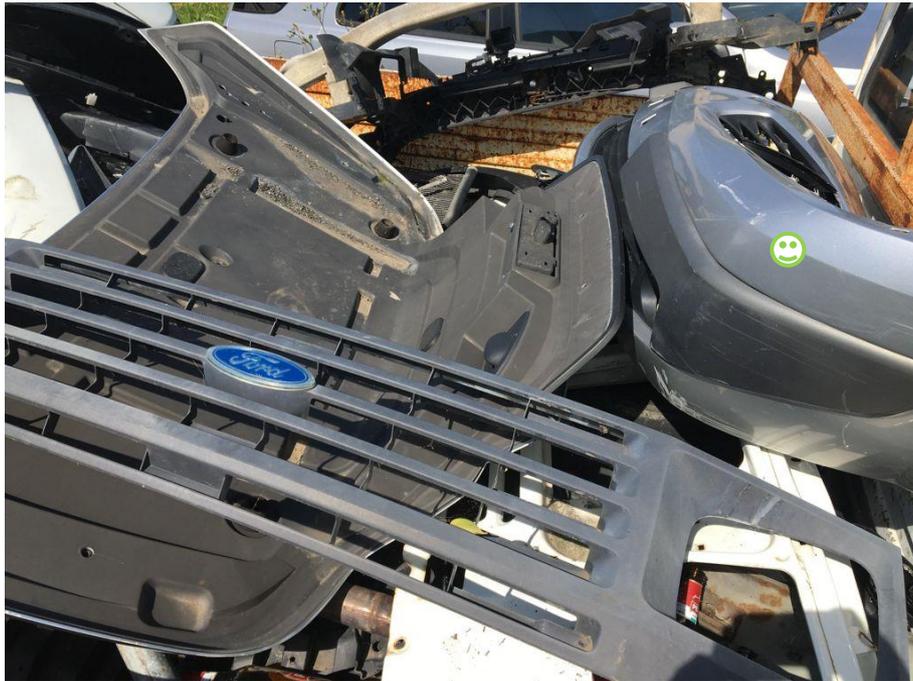
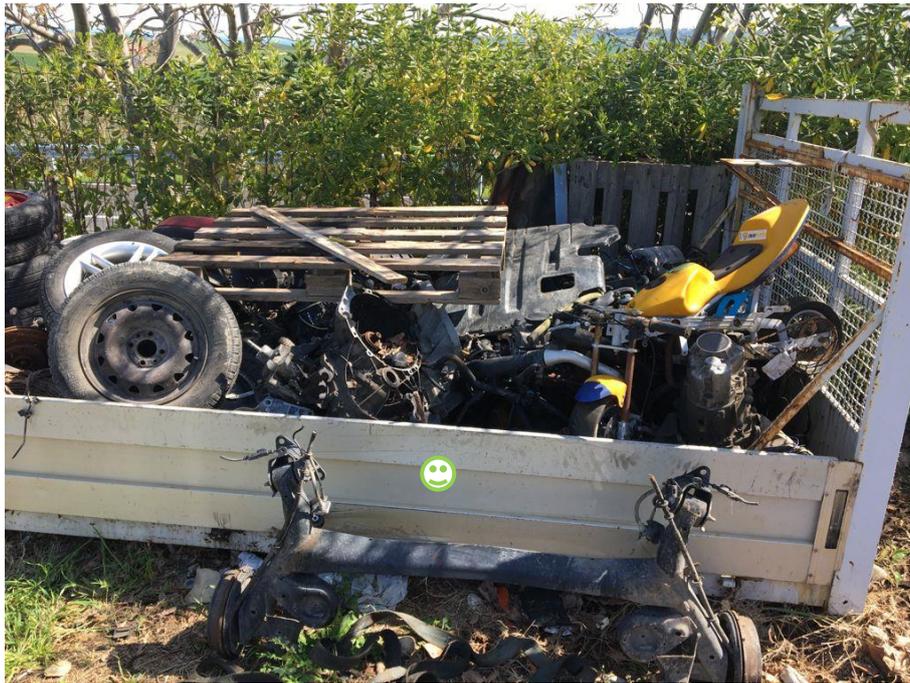
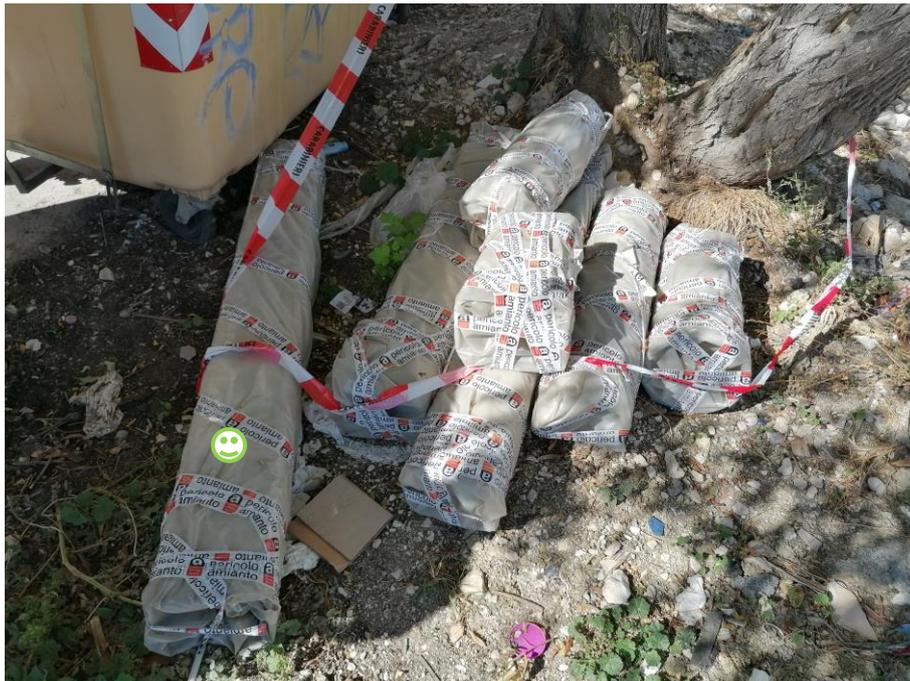
foto tratte dalle segnalazioni di Arpa

le foto indicate con il simbolo 😊 fanno riferimento ad abbandoni di rifiuti che sono stati risolti con il simbolo 😞 vengono indicate situazioni di degrado non risolte o in corso di risoluzione.
